## Analisis Penyebab Dan Upaya Pencegahan *Under Honing* Pada Komponen Hasil Proses *Honing*

Nurohman<sup>1</sup>, Ivan Pratama<sup>2</sup>, Riki Fajri Maulana<sup>3</sup>, Muhammad Madjid Rubai<sup>4</sup>, Muhammad Abi Jaffar Kamilin<sup>5</sup>, Rahmat<sup>6</sup>

<sup>1,2,3,4,5,6</sup>Program Studi Teknik Mesin, Fakultas Teknik, Universitas Sains Indonesia  
Jl.Tol Arteri Cibitung No. 50 Kec. Cikarang Barat Kab. Bekasi  
Corresponding author : [rahmat.r@lecturer.sains.ac.id](mailto:rahmat.r@lecturer.sains.ac.id)

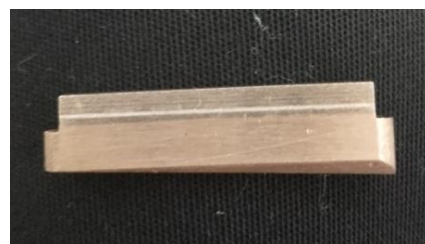
Gambar 5. Batu honing

Setelah dilakukan pemeriksaan terhadap proses dan peralatan yang digunakan, ditemukan bahwa kondisi batu *honing* mengalami penurunan performa akibat penggunaan secara terus-menerus. Permukaan abrasif batu *honing* terlihat mengalami keausan sehingga kemampuan pengikisan material tidak lagi optimal seperti saat kondisi awal penggunaan.

Keausan batu *honing* menyebabkan jumlah material yang terkikis selama proses *honing* menjadi lebih sedikit. Akibatnya, dimensi akhir komponen tidak mencapai target yang telah ditentukan dan menghasilkan kondisi *under honing*.

Berdasarkan hasil analisis, tindakan perbaikan yang dapat dilakukan adalah melakukan pemantauan umur pakai batu *honing* secara berkala menetapkan standar penggantian alat berdasarkan jumlah part yang diproses, serta meningkatkan pengawasan terhadap hasil pengukuran dimensi selama proses produksi berlangsung. Dengan penerapan langkah tersebut, risiko terjadinya *under honing* dapat dikurangi sehingga kualitas produk menjadi lebih stabil.
