## Analisis Penyebab Dan Upaya Pencegahan *Under Honing* Pada Komponen Hasil Proses *Honing*

Nurohman<sup>1</sup>, Ivan Pratama<sup>2</sup>, Riki Fajri Maulana<sup>3</sup>, Muhammad Madjid Rubai<sup>4</sup>, Muhammad Abi Jaffar Kamilin<sup>5</sup>, Rahmat<sup>6</sup>

<sup>1,2,3,4,5,6</sup>Program Studi Teknik Mesin, Fakultas Teknik, Universitas Sains Indonesia  
Jl.Tol Arteri Cibitung No. 50 Kec. Cikarang Barat Kab. Bekasi  
Corresponding author : [rahmat.r@lecturer.sains.ac.id](mailto:rahmat.r@lecturer.sains.ac.id)

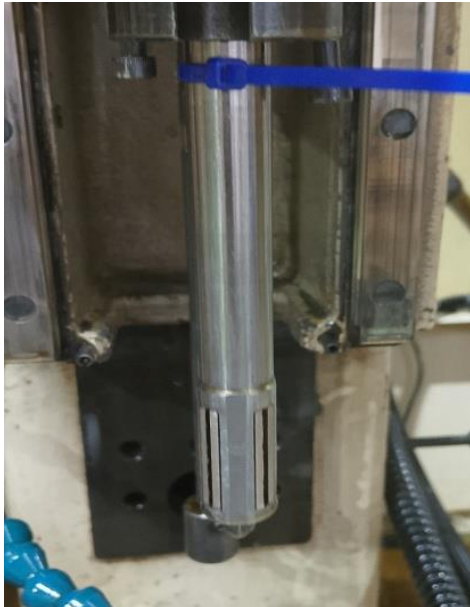
Gambar 2. Tools dan batu.

Berdasarkan hasil pengamatan pada proses produksi, ditemukan bahwa salah satu faktor yang berpotensi menyebabkan *under honing* adalah keausan batu *honing*. Keausan terjadi apabila dua buah benda yang saling menekan dan bergesekan. Keausan lebih besar terjadi pada bahan yang lunak. Faktor-faktor yang mempengaruhi keausan adalah kecepatan, tekanan, kekasaran permukaan dan kekerasan bahan (Rizaldy and Johanes, 2021). Batu *honing* yang digunakan secara terus-menerus

akan mengalami penurunan kemampuan abrasif sehingga kemampuan pengikisan material menjadi berkurang. Mereka harus mempertimbangkan sejumlah faktor, seperti daya, momen, gesekan, dan keausan, serta memahami bagaimana faktor-faktor ini saling berinteraksi dalam konteks penggunaan sehari-hari (Sasikirana *et al.*, 2024; Sari *et al.*, 2025). Apabila kondisi tersebut tidak segera diidentifikasi dan dikendalikan, maka kualitas hasil proses *honing* akan semakin sulit dipertahankan secara konsisten.

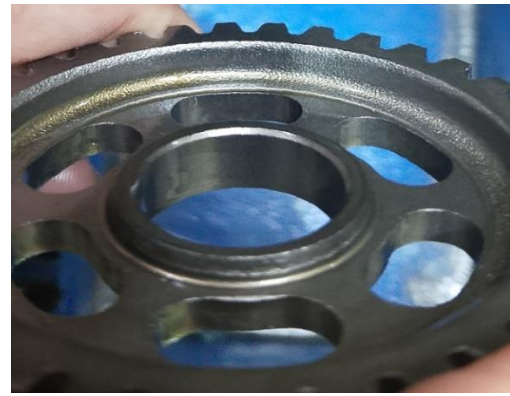
Gambar 3. Production part.

Objek penelitian adalah komponen yang diproses menggunakan mesin *honing* dan menunjukkan indikasi *under honing* selama proses produksi berlangsung.
